# 災害対応を支える地理空間情報の新技術

宇根, 寛

宇根, 寛. 災害対応を支える地理空間情報の新技術. 自然災害科学総合シンポジウム講演論文集 2016, 53: 91-95

\* 国土地理院

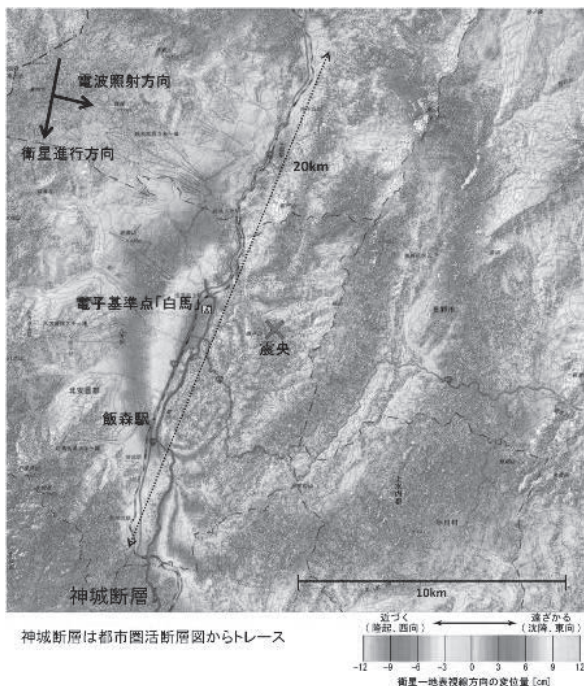
図2 2014年長野県北部の地震に関する干渉SAR画像。既知の活断層と干渉SAR画像の不連続が一致し地表地震断層の位置とも一致した。

発揮した。地殻変動や地表の変動を高い分解能で迅速に把握することができることから、2015年4月のネパール地震、2014年11月の長野県北部の地震、2016年4月の平成28年熊本地震などの地震のメカニズムの解明や、2015年5月の口永良部島、2015年5月からの箱根山大涌谷周辺の火山活動などに伴う火山噴出物の分布や地殻変動の監視に用いられ、箱根山に関しては警戒レベルの判断に重要な情報を提供するなどの成果を挙げている。地図上で他の情報と重ね合わせて分析できるまで分解能が向上したことで、地表変動の常時監視に活用される段階まで到達したといえる。2.5次元解析やMAI法などの技術開発も急速に進んでいる。

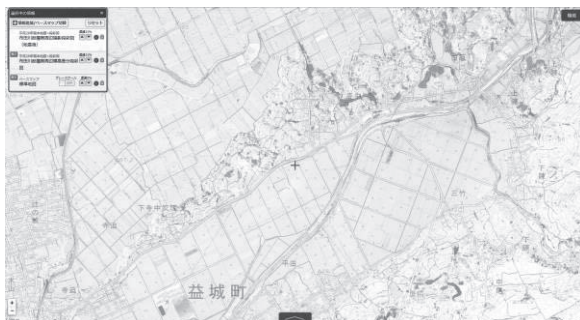
図7 熊本地震前後の標高差分図。

航空レーザ測量自体は決して新技術とはいえないが、近年データの整備が進み、国土の7割程度が詳細な標高データでカバーされ、防災、減災のための基盤データとしての有用性が高まると同時に、地震などのイベント前後のデータの差分により3次元の地形変化を求める技術が開発され、実用化されている。航空レーザの標高データを用いたアナグリフなどにより、植生などに惑わされることなく詳細な地形判読ができることから、従来の空中写真判読による活断層地形の認定の補助的手段として用いられつつあるほか、熊本地震に関しては、地震前後の航空レーザデータの比較により地殻変動を詳細かつ面的に明らかにすることが試みられている。

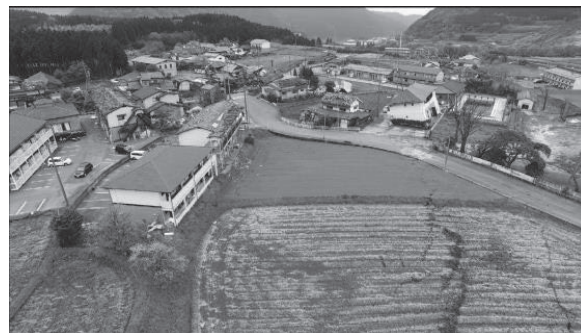
写真1 UAVで撮影した熊本地震の地表地震断層。

UAV（無人航空機；別名ドローン）は、離れた場所からの遠隔操作やプログラムによる自動飛行ができる飛行装置である。災害対応分野において、スチールカメラやビデオを搭載して被災状況や地表変動、火山の活動状況などを把握するため、近年急速に利用が広がっている。固定翼型とマルチコプター型があり、長時間、広範囲の撮影を行うためには固定翼型、低高度で高解像度の写真を機動的に撮影するためにはマルチコプター型が用いられる。

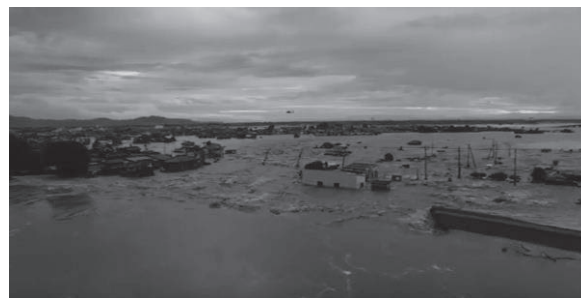
写真2 UAVで撮影した平成27年9月関東・東北豪雨による破堤地点。

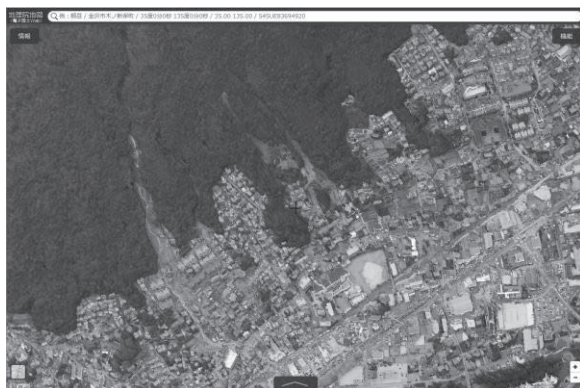
写真4 斜め写真から作成された正射画像。

地理空間情報の新技術は、発災直後の空中写真撮影のオペレーションにも変化を与えている。SfM（Structure from Motion）やMVS（Multi View Stereo）を応用した画像処理方法が実用化し、簡易な操作の画像処理ソフトウェアが普及したことで、十分な標定要素の得られない斜め写真からでも容易にある程度の精度を持つ3Dモデルや正射画像が作成できるようになった。例えば、従来は、垂直写真が撮影できるまで天候の回復を待つ必要があった豪雨時の土砂災害や洪水などの被災状況の撮影が、上空にある程度の雲があっても雲の下で低高度から飛行機やヘリコプター、UAVなどで斜め写真の撮影ができれば、地図に重なる正射画像に加工することができるようになり、撮影に要する時間が大幅に短縮された。2014年8月の広島市の土砂災害でこの技術が初めて応用され、発災当日に撮影された斜め空中写真から地図に重ねた正射画像が作成され、現地災害対策本部に

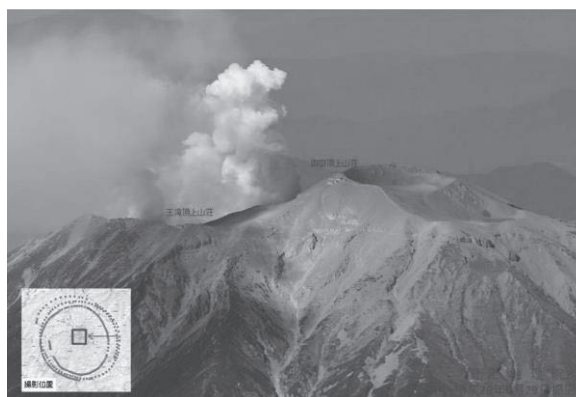
写真5 御嶽山噴火災害時の斜め写真。

届けられて救助活動に活用された。また、2014年9月の御嶽山の噴火災害に際しては、火山活動が活発で御嶽山上空の飛行ができない状況の中、火口から8kmの水平距離を確保しつつ円形に飛行し、斜め写真の撮影を行い、正射画像に加工して現地で救助活動にあたる隊員に届けられた。

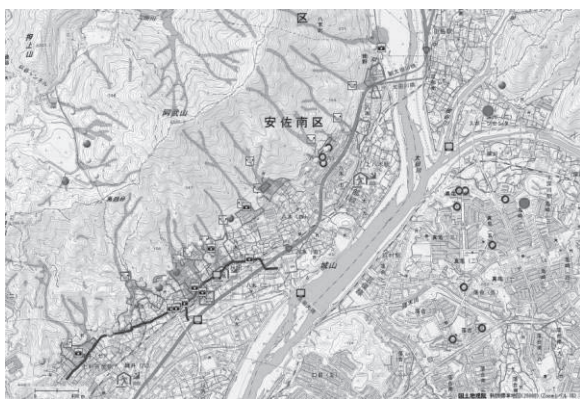
図10 広島市の土砂災害に関して土石流発生状況と復旧活動状況，避難所等を地理院地図上で重ね合わせた地図。現地災害対策本部で活用された。

国土地理院では、2013年にウェブマッピング技術を活用したウェブ地図「地理院地図」の提供を開始した。その特徴のひとつは、さまざまな種類の地図を重ね合わせて容易に選択し表示することができる機能である。それ以降、国土地理院では、災害に関する情報をすべて地理院地図上で重ね合わせて表示することができるように提供を行っている。このことで、災害前後の空中写真を比較して変化を把握したり、被災状況図を他の主題図と重ね合わせて災害の背景となった要因を分析したりすることができる。例えば、東北地方太平洋沖地震で著しい液状化が発生した範囲がかつて沼であった範囲と一致するといったことを容易に理解することができる。

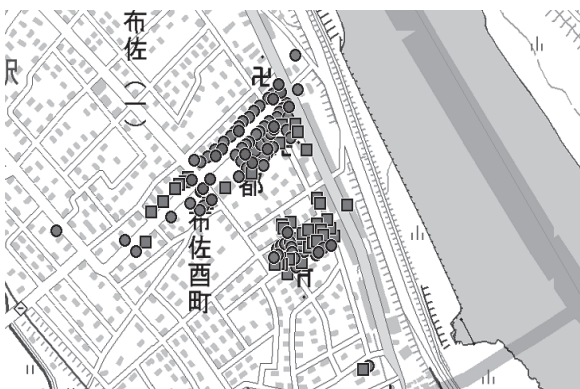
図11 千葉県我孫子市布佐における東北地方太平洋地震に伴う液状化発生状況。

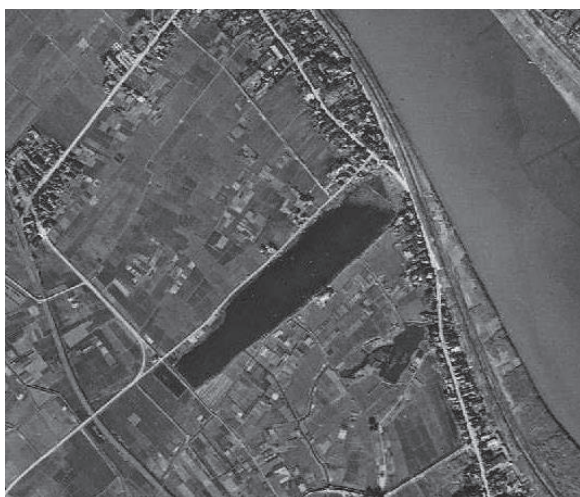
写真6 図11の地域について1947年に撮影された空中写真。液状化が発生した範囲が沼であったことがわかる。
